## A/B Bergthora

Drift- og vedligeholdelsesplan

Udarbejdet marts 2020

Sag: A/B Bergthora, varmemesterkontoret, Bergthoragade 42, st.tv., 2300 København S

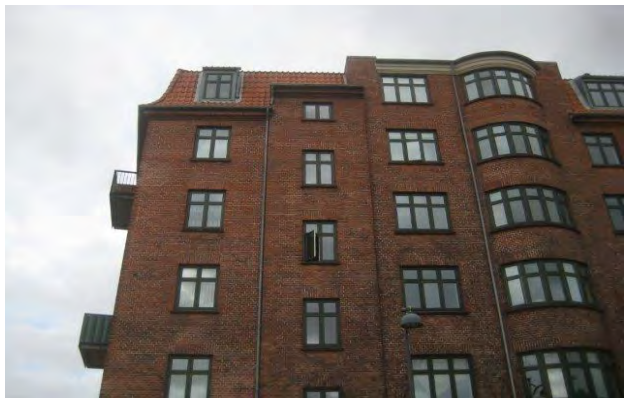
Område med udvaskede fuger ved Artillerivej

Følgende forhold på facaderne bør udbedres: Udvaskede og forvitrede fuger omfuges, nedbrudte sten udskiftes, sætningsrevner udbedres incl. ilægning af armeringsjern i liggefuger, murede stik over karnapper eftergås og bagvedliggende bærejern eftergås. Herudover skal der påregnes løbende vedligehold af malede overflader i intervaller på ca. 7 år. Der er registreret defekt stik med mistanke om rust i bærejen 1 sted ved AV nr. 58. Ved øvrige karnapper kunne der ikke umiddelbart konstateres skader, men flere af karnapperne er dækket af beplantning, og evt. skader kan derfor ikke lokaliseres fra terræn.

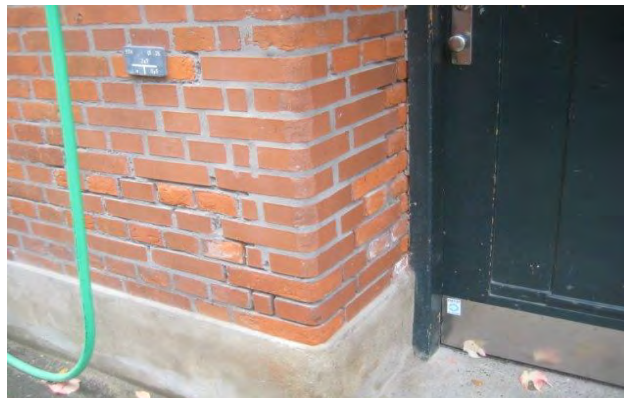
Område med sten uden brandhud og udvaskede fuger

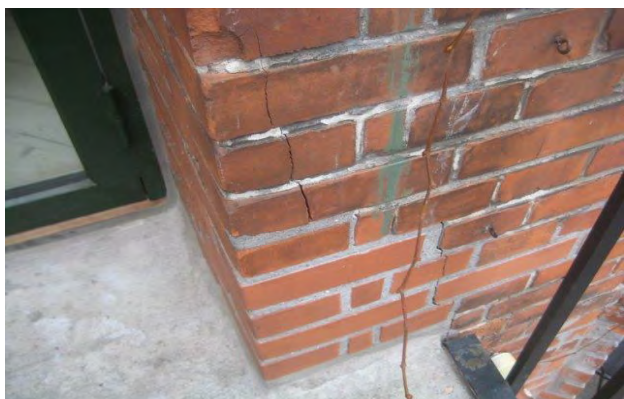
Revner i murværk ved altan

Det bør undersøges nærmere, om det er et generelt problem, at murværk revner ved altaner, da dette kan være et tegn på rust/svigt i bærerjern. Der bør herefter foretages statisk og destruktiv undersøgelse af udvalgte altaner. I budgettet medtages der udgift til undersøgelse, men ikke til evt. udbedring af skader undersøgelsen måtte påvise.

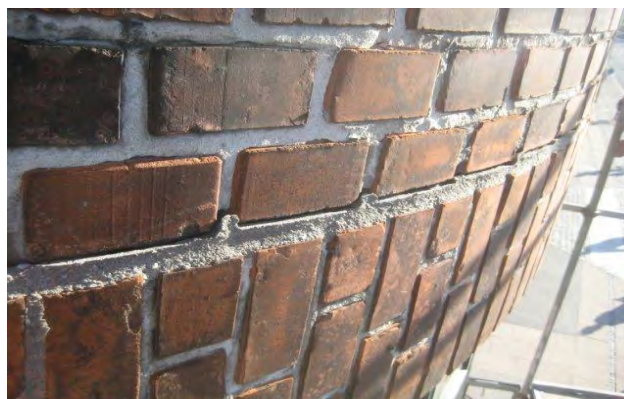
| <p>Facaderne fremstår i nogenlunde fin stand uden videre revnedannelser eller sætninger. Der ses dog enkelte steder mindre sætningsrevner, ligesom stik over de buede karnapper enkelte steder er skudt ud, hvilket tyder på rust i bagvedliggende bærerjern.</p> <p>Der er flere steder udbedret sætningsrevner, dog uden at ilægge armeringsjern i vandrettet liggefuger.</p> <p>Ved altan ved Leifsgade nr. 9, 1.tv er der kraftige revner i murværket, som løber igennem facadesten så disse er flækket. Forholdet er tidligere søgt udbedret, men du revner det igen. Der ses ingen revnedannelser i selve betonkonstruktionen ved altanen, hverken på over- eller underside.</p> <p>På den nederste del af facaderne på gadesiden (fra terræn til UK vinduer på 1.sal) er fugerne omfuget med en mørtel der umiddelbart ligner en cementbaseret mørtel. De malede bånd ved. bla. karnapper på gadeside og over indgangsdøre er opmalede i 2013 (fra terræn til UK vinduer på 1.sal).</p> <p>Øvrige fuger fremstår med lidt forskellig vedligeholdelsesstand. Der ses generelt dårlige og begyndende udvaskede fuger spredt ud over facaden. Fugerne er dårligts mod syd og øverst på murværket, særligt udtalt ved trappetårne.</p> <p>Murværk ved de åbne halvrunde altaner er generelt muret om, men der ses stadig enkelte defekte sten med ødelagt brandhud rundt omkring på bygningen.</p> <p>Tagnedløb er i forbindelse med fugtsikringsprojekt ført direkte til tagbrønde, så der er ikke længere opsprøjt fra killekunderender.</p> | |

Formodet rust i bærejern ved karnap Artillerivej

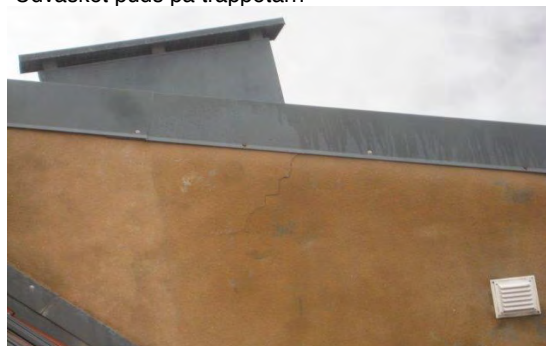
Revne i murværk på trappetårn

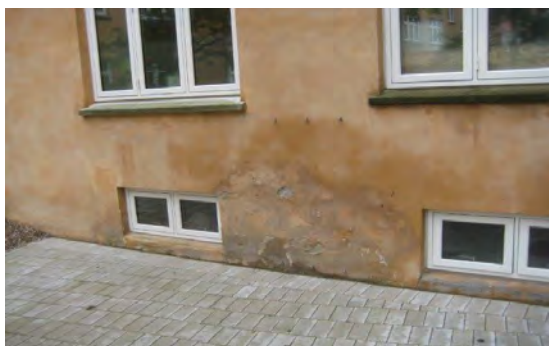
Fugtskadet facade i stueplan

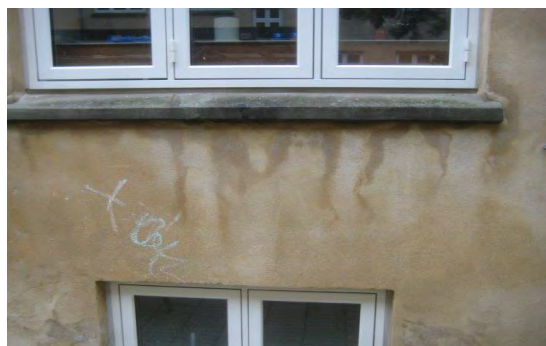
Misfarvninger under sålbænke

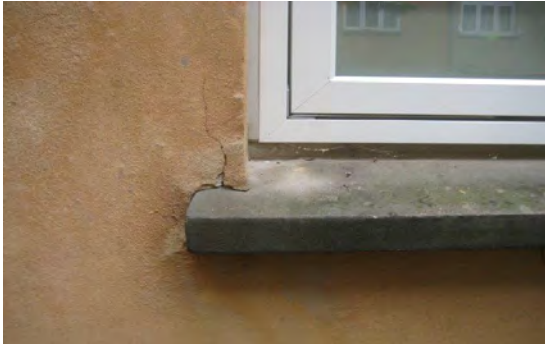
Revnedannelser ved sålbænke

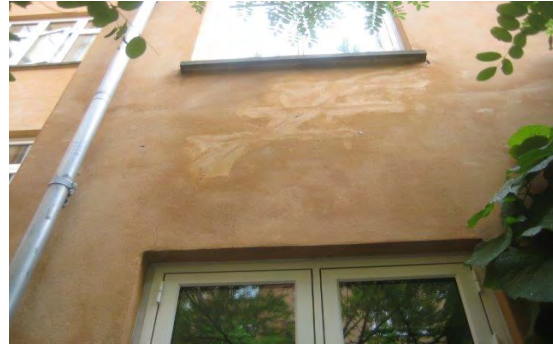
Revner i puds ml. vinduer

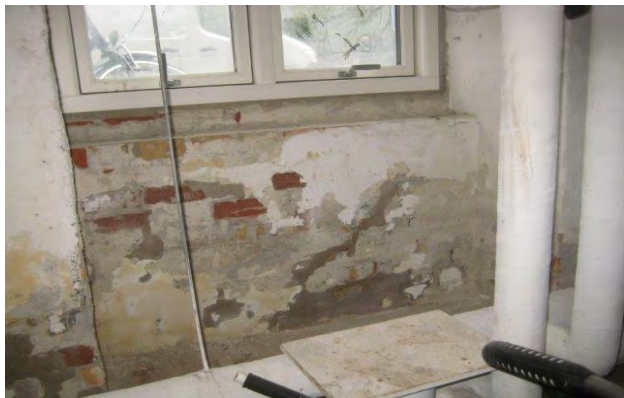
Afskallet puds og fugtskade på kældervæg

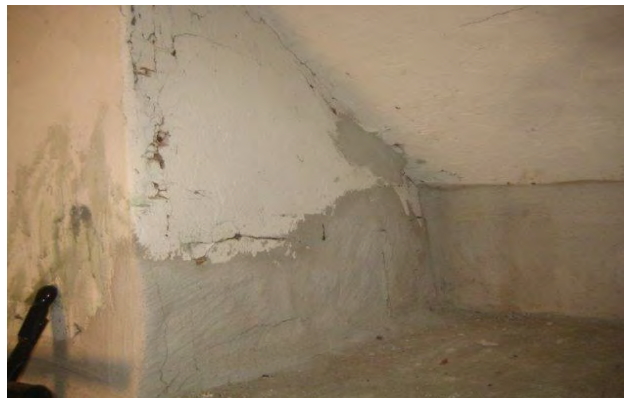
Defekt puds mod trapperum i kælder

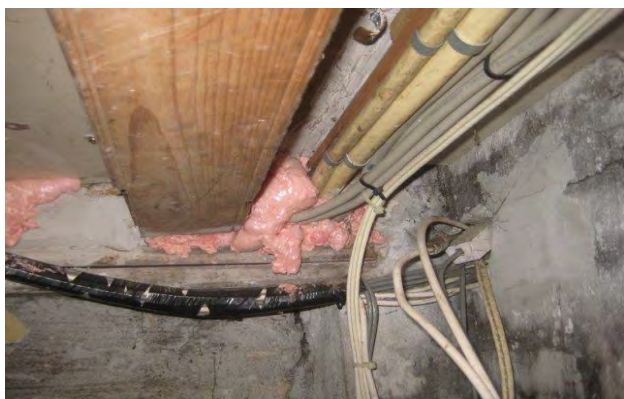
Ulovlig brandtætning mellem kælderrum

| <p>Der pågår pt. fugtsikringsprojekt af kælderydervægge og udvalgte kælderindervægge.</p> <p>Samtlige kælderindervægge eftergås, og gennembrydninger i brandskel lukkes med godkendte brandfuger hvor der mangler tætning - medtages under pkt. (99)1.2.</p> <p>Der medtages ikke malerbehandling af kælderindervægge i budgettet. Hvis vægge ønskes malerbehandlet, udføres dette over den normale drift. Der afsættes dog beløb til løbende udbedring af pudsskader og rep. af puds mod trapperum (brand).</p> <p>Troax-skillevægge giver ikke anledning til særlige bemærkninger.</p> | |

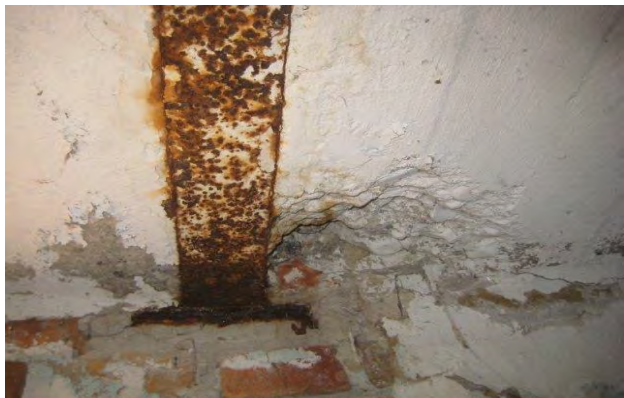
Rustne jern ved kappedæk i kælder

| <p>Alle pudsede overflader på kælderlofter skal gennemgås og oppuds ses med hønsenet og puds, og gipslofter bør afsluttes korrekt med lukke kanter. Der brandsikres med gips lokalt i kælder Artillerivej nr. 58</p> <p>Kappedækkets stålbjælker skal afrens ses til ren bund og smøres med rustbeskyttelse for at stoppe den igangværende korrodering.</p> <p>Det er andelshavernes ansvar at vedligeholde gulve og lofter i lejlighederne</p> | |

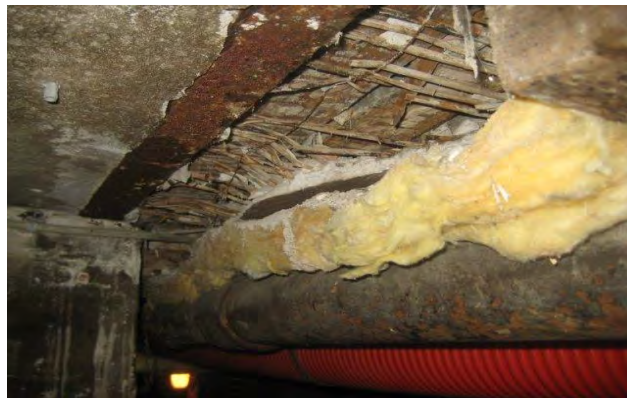
Defekt pudset loft

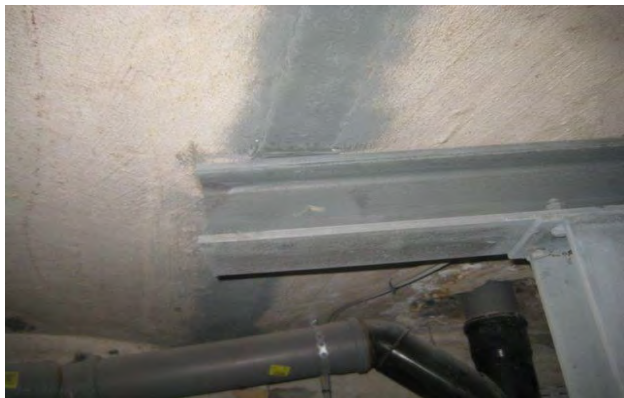
| <p>Under pizzeria er stålbjælker rustne, men ikke umiddelbart gennemtærede. I vaskeri er stålbjælker rustbeskyttet, men der ses rustgennemslag enkelte steder.</p> <p>HEB-profilerne under vaskeri, som er af noget nyere dato er løbet en smule an, men intet nævneværdigt.</p> <p>Opklodsning af HEB-profiler med stål-fodplader giver ikke anledning til bemærkninger.</p> <p>Der er flere steder huller langs lofterne ved kabelgennemføringer - det er brandmæssigt ikke lovligt.</p> | |

Ståldrager og rustbeskyttet jern

| <p>Kappedækkets stålbjælker skal afrenses til ren bund og smøres med rustbeskyttelse for at stoppe den igangværende korrodering.</p> <p>Hullerne i vægge mv. skal lukkes og brandsikris</p> | |

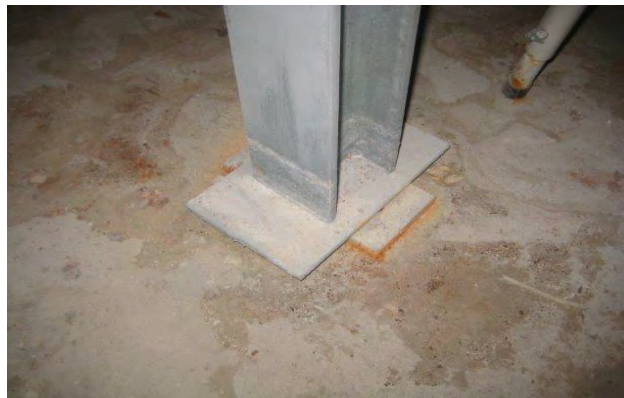
Pladeunderstøtning af ståldrager

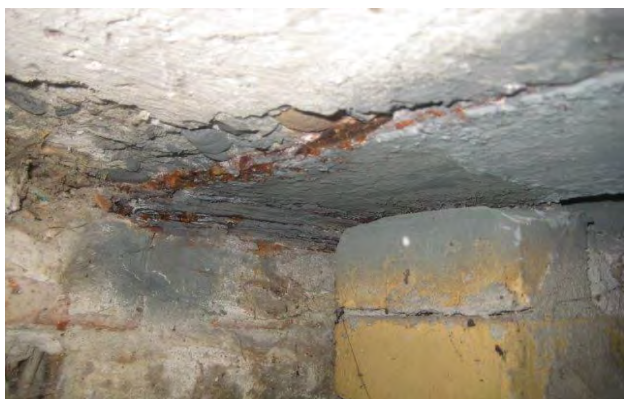
Ny overfladerust på rustbehandlet jerndrager

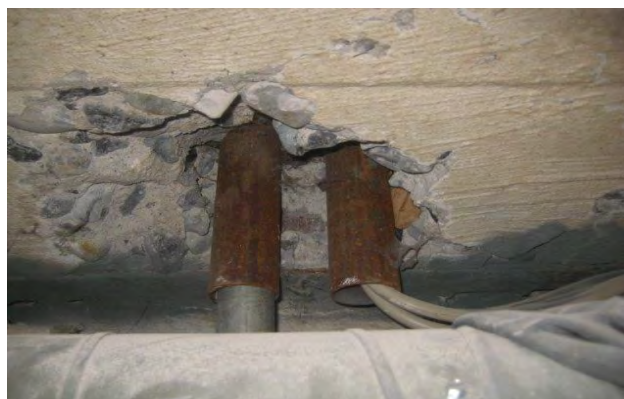
Manglende brandtætning ved gennembrydninger

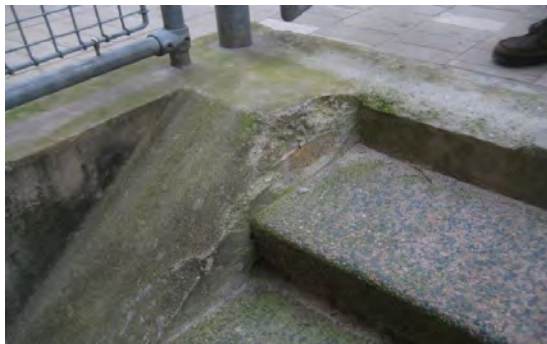
| <p>Der ses enkelte steder frostsprængninger på trin og støbt rampe, hvilket kan give anledning til faldulykker.</p> <p>Betonoverfladerne er generelt algebelagte og trænger til afrensning. Trappen er født med ru overflade på trin og rampe, og denne giver ikke anledning til bemærkninger.</p> <p>Vanger fremstår i god stand uden væsentlige afskalninger, revner eller skruk puds.</p> <p>Fuge ved AV 58 er intakt, men skal holdes under observation.</p> <p>Rækværker til kældertrapper er en anelse slidte og har flere steder mindre afskalninger og rustudtræk.</p> <p>Lågen til varmecentral og gårdtoilet fungerer fint</p> | |

Skade på tcykelrampe

| <p>Skader på trin og ramper udbedres.</p> <p>Fuge ved AV 58 holdes under observation og forudsættes skiftet hvert 5. år.</p> <p>Misfarvninger på værn afrenses med stiv børste. Begyndende rustangreb afrenses og behandles med zinkspray eller galvafrøid. Alle boltesamlinger eftergås og løse samlinger efterspændes.</p> <p>Låger til varmecentral og gårdtoilet eftergås med smøring af hængsler m.v. 1 x årligt</p> | |

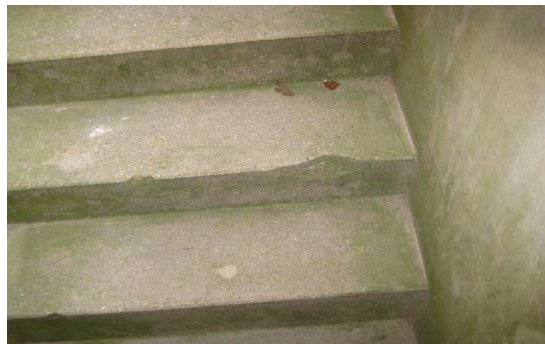
Skade på trappetrin

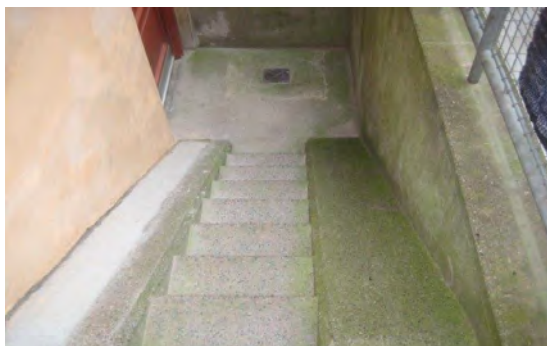
Algebelagte overflader

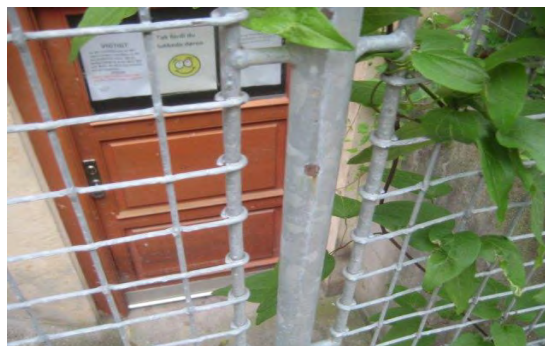
Rustgennemslag på værn

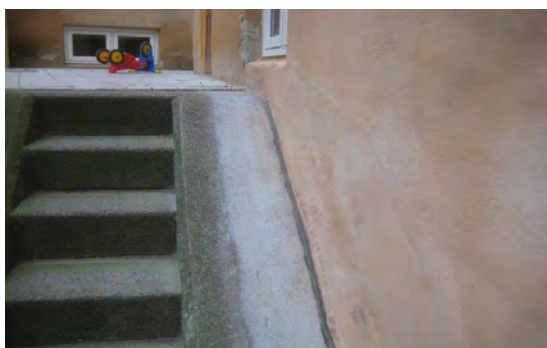
Elastisk fuge mod væg ved AV 58

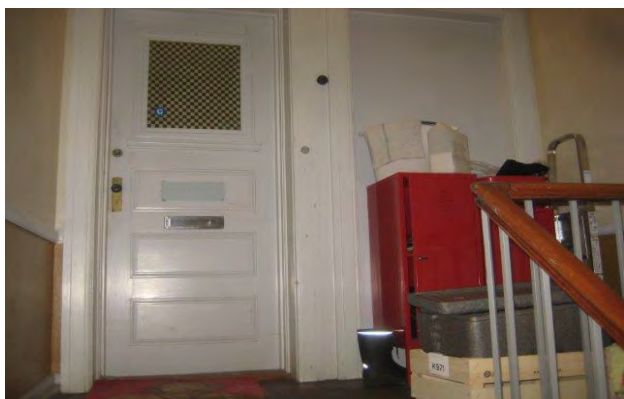
Oplag på hovedtrapper bør undgås pga. brandfare

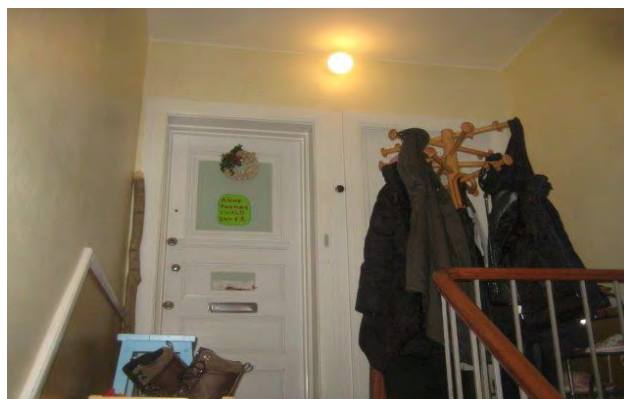
Oplag på hovedtrapper bør undgås pga. brandfare

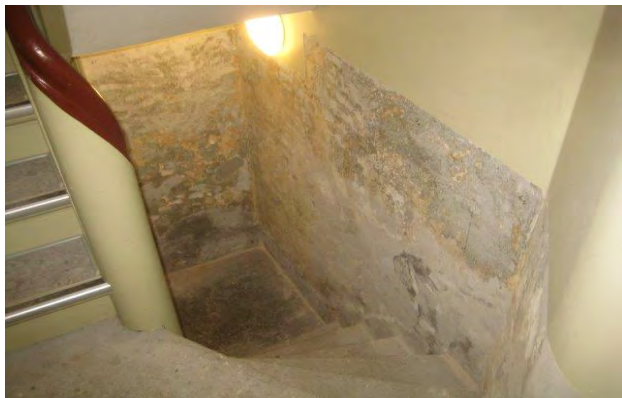
| <p>Trapperummene er nyistandsatte og fremstår i fin stand, bortset fra i stueetage og ved løb til kælder, hvor de nymalede vægge flere steder er skadet på grund af fugt/salte i væggene. Filt er flere steder fjernet, og væggene henstår umalede for udtørring.</p> <p>Enkleste branddøre til kælder og loftrum går ikke i indgreb.</p> <p>Beboere har flere steder oplag af personlig ejendele på trapperne.</p> <p>Tværgående lister på vinduer giver ikke anledning til problemer, da der ikke er krav om redningsåbninger i trapperum jf. DBI.</p> | |

Filt fjernet ved fugtskadede vægge på bagtrapper

| <p>Fugtskadede vægge holdes under observation.</p> <p>Det anbefales, at lade væggene stå umalede for optimal udtørring, hvilket kan tage lang tid. Hvis der saltes i gården, kan dette medføre en vedvarende ophobning af salte i murværket, så afskalning ikke stopper.</p> <p>Når væggen er udtørret, kan der evt. pudses op med kalkhydraulisk mørtel og males med diffusionsåben silikatmaling. Det kan ikke anbefales at sætte filt på det nederste vægstykke. Puds på de pågældende områder må betragtes som "offerpuks" som løbende skal udskiftes.</p> <p>Branddøre til kælder og loftrum eftergås, så de går korrekt i indgreb.</p> <p>Oplag på opgange bør fjernes af beboere på grund af øget brandfare.</p> <p>Herudover forudsættes ikke større udgifter til vedligehold i den næste 10-årige periode. Der må dog løbende regnes med udbedring af mindre pudskader og skrammer m.v., og der afsættes beløb hertil i budgettet.</p> | |

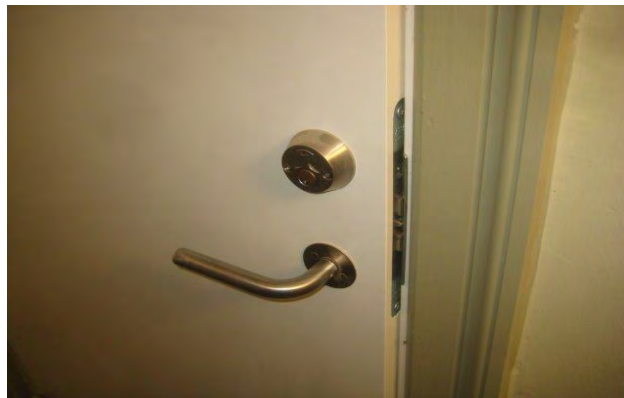
Branddør der ikke går i indgreb

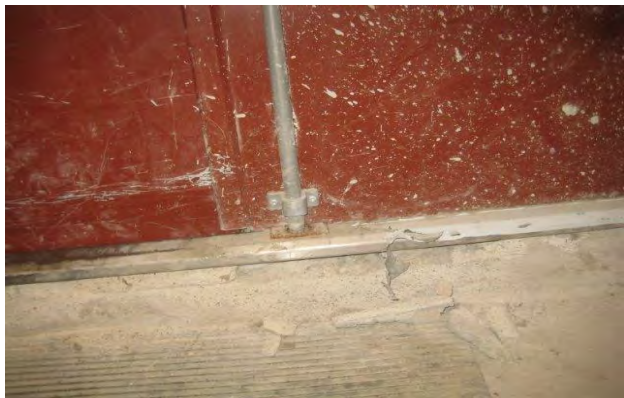
Defekt mørtelfuge under dør til varmecentral

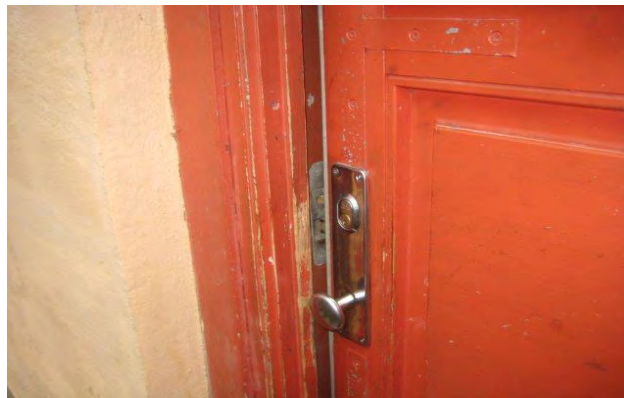
Nedslidt malerbehandling på kælderdør

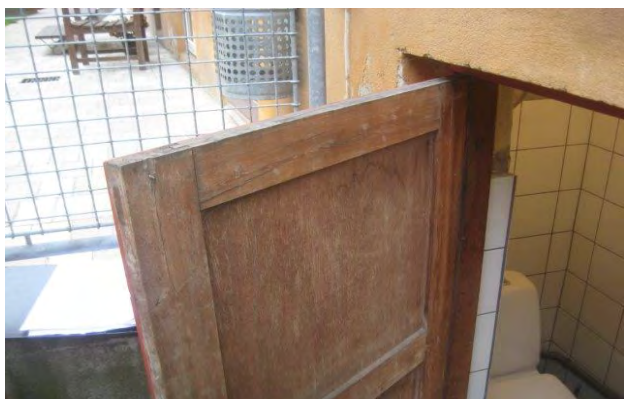
Nedslidt malerbehandling på dør til gårdtoilet

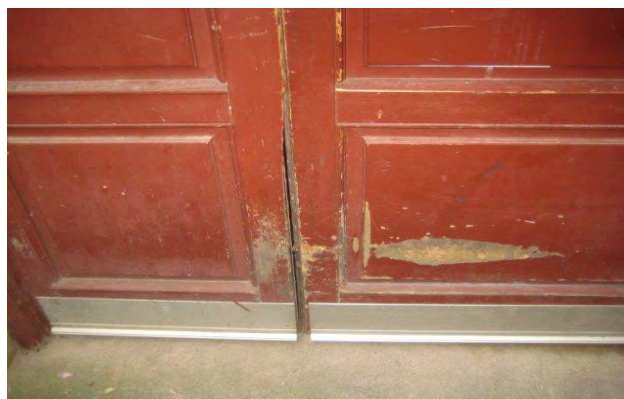
Utæt og nedslidt dør til kælder ved LG 9

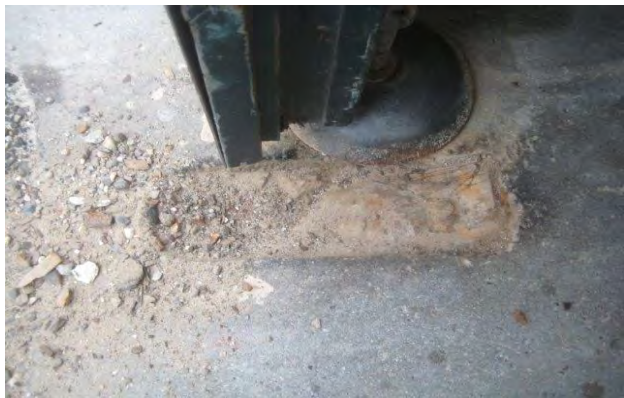
Skade på belægning ved skudrigle

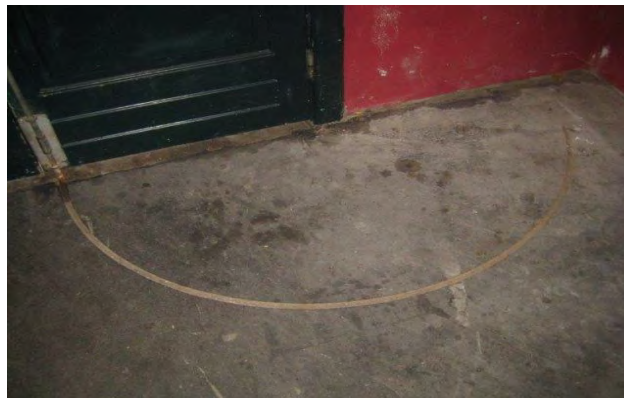
Slid på belægning grundet defekt skudrigel

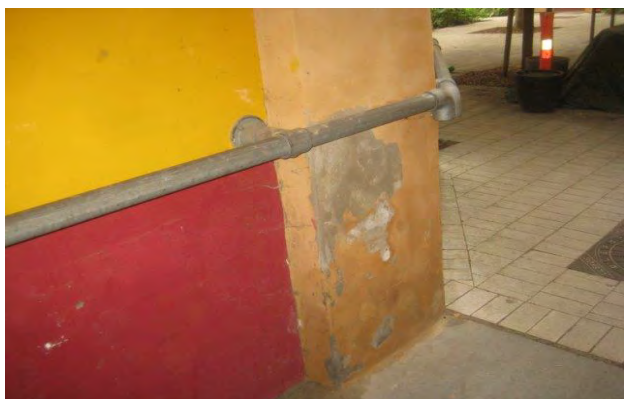
| <p>I følge oplysning er væggene tidligere (2013) oppudset med cementbaseret puds. Der ses en del afskalninger og "bobler" i malingen som antages hidrører fra fugt/salte i murværket.</p> <p>Portrummene er malet i kraftige farver. Type af maling kendes ikke.</p> <p>Lofterne er malerbehandlet hvide, og giver ikke anledning til særlige bemærkninger ud over løbende vedligehold</p> <p>Portrummenes belægninger er asfalt med mindre skader primært omkring porte.</p> <p>I port ved GG nr. 44 kan skudrigle ikke fastholdes ved åbning af stående fløj, hvilket slider på belægningen.</p> <p>Porte (døre) har flere skrammer, og er udsatte for slag mv. og bærer præg af bl.a. skraldecontainerne som skal ud og ind flere gange om ugen</p> | |

Pudsafskalning. Indfarvet mørtel på cementpuds

| <p>Væggene i portrummene bør ikke udføres med en cementbaseret puds.</p> <p>Der pågår pt. fugtsikring af ejendommens ydervægge, som forhåbentlig stopper evt. opstigende grundfugt. Salte i murværket, kan dog fortsat give anledning til skader på puds i en lang periode efterfølgende.</p> <p>Evt. cementbasert puds bør udskiftes med kalkhydraulisk puds, og vægge pudsas med samme puds som indvendigt i gården. Såfremt der ønskes malerbehandling i stedet, bør dette ske med silikat facademalingt så murværket kan ånde. Der må påregnes løbende pudsreparationer i en årrække grundet salte i murværket. Defekte sten i murværk udskiftes.</p> <p>Asfalten som belægning skal løbende vedligeholdes, da den er udsat for et forholdsvis stort slid, idet det er det eneste sted der er adgang til gården.</p> <p>Afrensning af dørblade m. karme inkl. spartling og malerbehandling + rep af skudrigle</p> | |

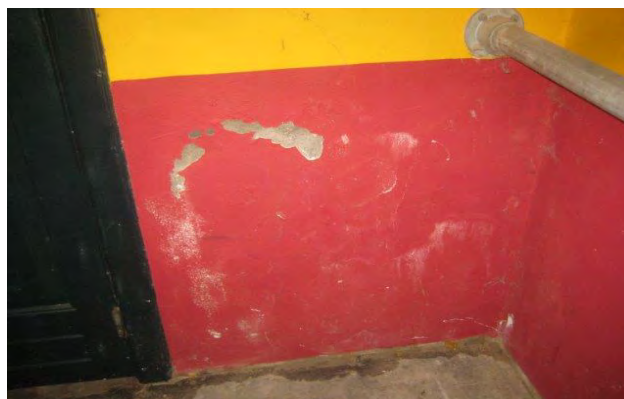
Afskalninger på murværk

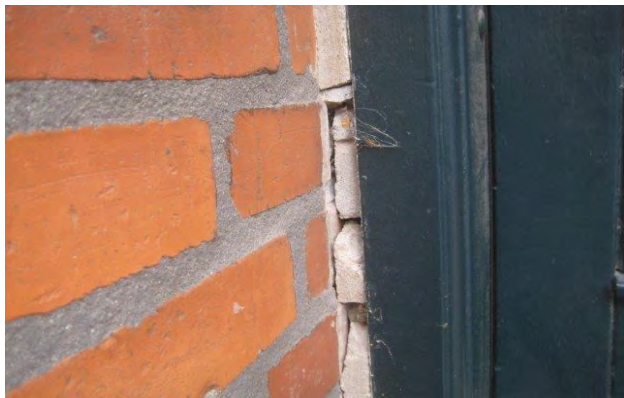
Defekt mørtelfuge ved døre i gadefacade

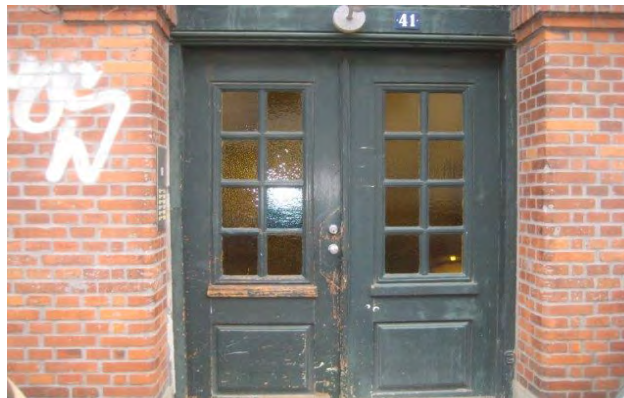
Gadedøre med nedslidt malerbehandling

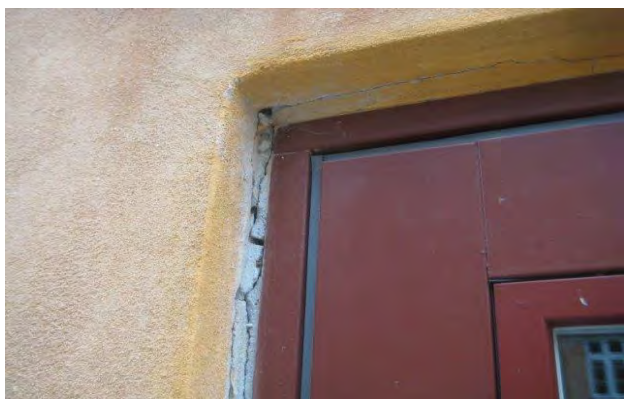
Defekt mørtelfuger ved nyere dør til køkkentrappe

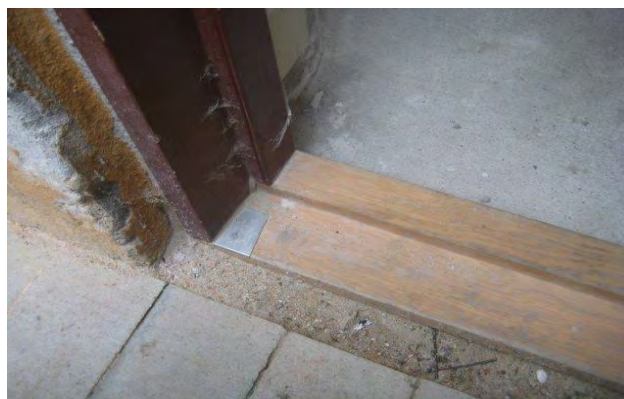
Udpint bundstykke ved nyere dør til køkkentrappe

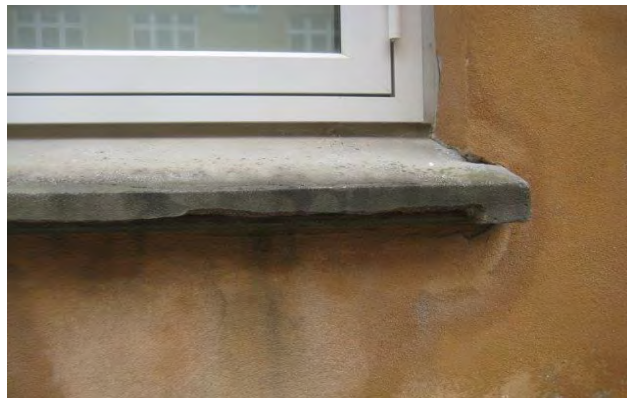
Defekt sålbænk i gård

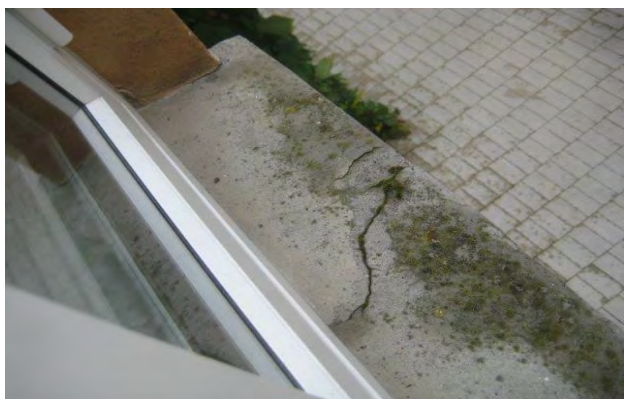
Nedbrudt og revnet sålbænk i gård

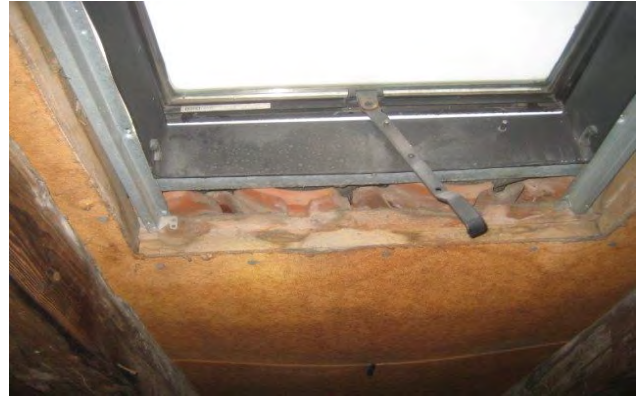
Manglende undertagskrave ved ovenlys

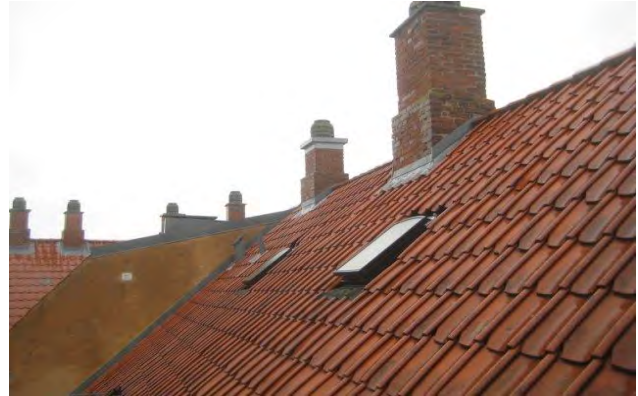
Skorsten med udvaskede fuger

| <p>Skorstene bør gennemgås og omfuges i nødvendigt omfang, så der ikke sker yderligere nedbrydning og frostsprængninger af sten, som kan medføre svækkelse af bæreevnen. Samtidig eftergås elastiske fuger for fugeslip og svigt, og omfuges i nødvendigt omfang.</p> <p>Det anbefales at gennemgå alle skorsten fra lift inden udbedring, for at fastlægge det endelige omfang. Inden omfugning bør mørteltype fastlægges i samråd, evt. ved analyse af eksisterende opmurings- og fugemørtel.</p> | | | | |

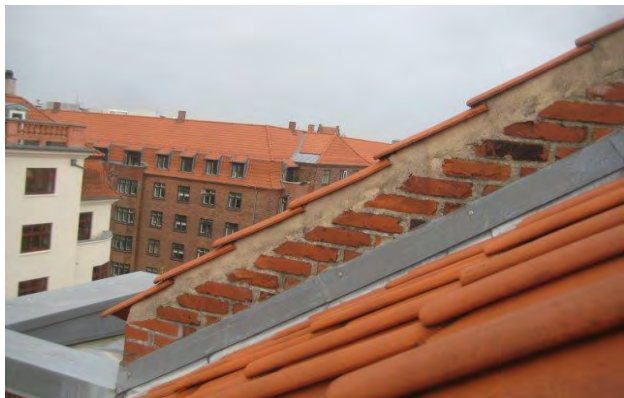
Brandkam i blankt murværk. Små svindrevner i forskelling

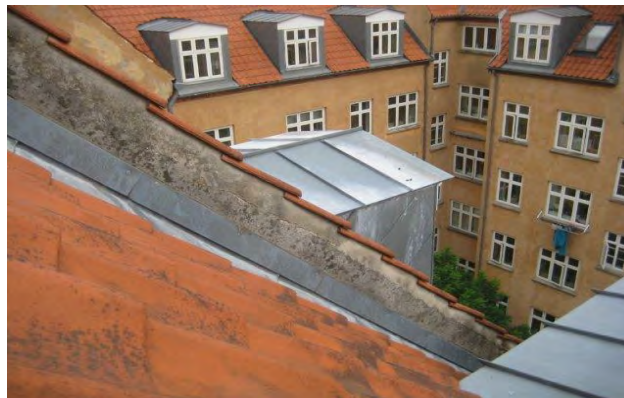
Pudset brandkam med begyndende afskalning

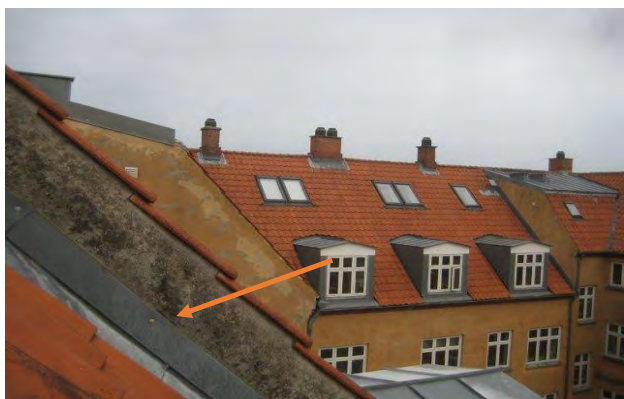
Begyndende fugeslip ved elastisk fuge

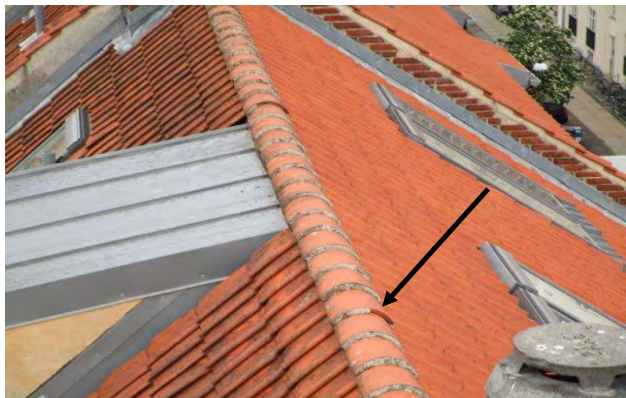
Manglende mørtel ved rygningsten

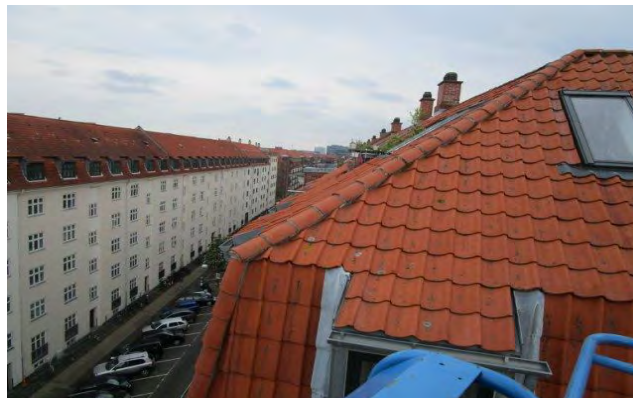
Grat ved Artillerivej holdes under observation

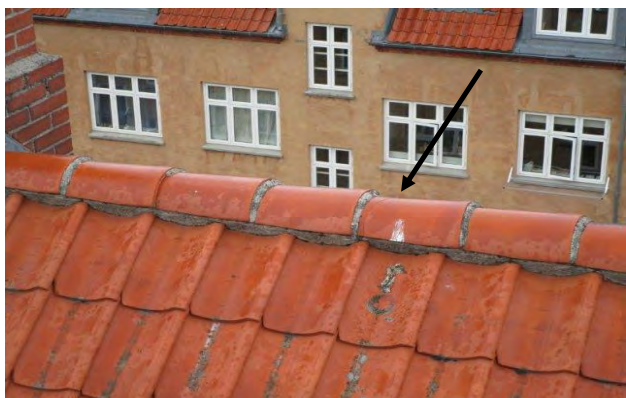
Revnet rygningsten

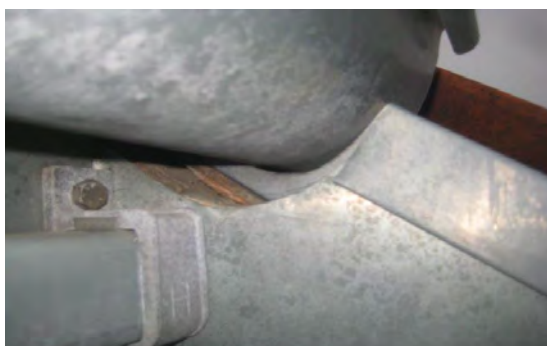
Mangelfuld inddækning under tagrende (blotlagt træ)
