## A/B Bergthora

Drift- og vedligeholdelsesplan

Udarbejdet marts 2020

Sag: A/B Bergthora, varmemesterkontoret, Bergthoragade 42, st.tv., 2300 København S

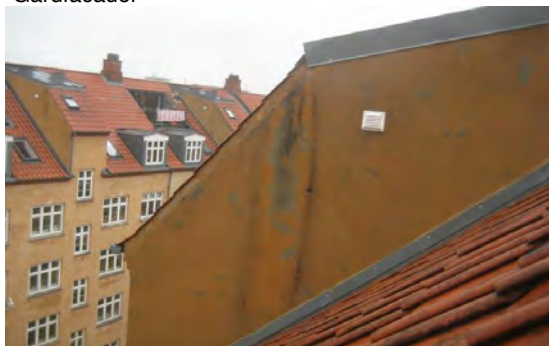
Udvasket puds på trappetårn under "kort" inddækning

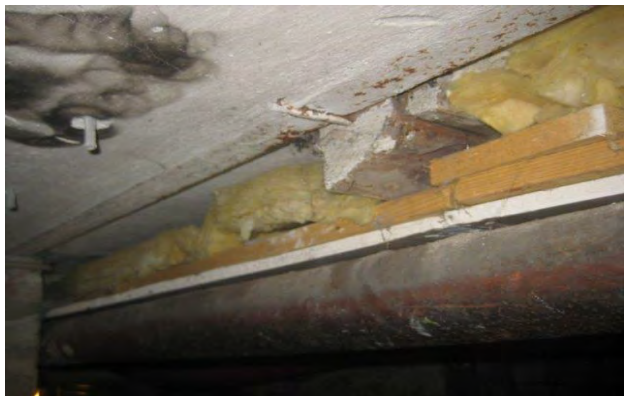
Manglende kantafslutninger ved gipslofter

| <p>Alle pudsede overflader på kælderlofter skal gennemgås og oppuds ses med hønsenet og puds, og gipslofter bør afsluttes korrekt med lukke kanter. Der brandsikres med gips lokalt i kælder Artillerivej nr. 58</p> <p>Kappedækkets stålbjælker skal afrens ses til ren bund og smøres med rustbeskyttelse for at stoppe den igangværende korrodering.</p> <p>Det er andelshavernes ansvar at vedligeholde gulve og lofter i lejlighederne</p> | |

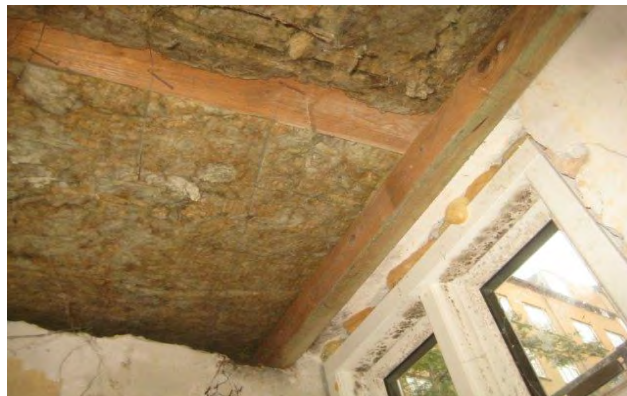
Manglende loftbeklædning i kælder under AV 58

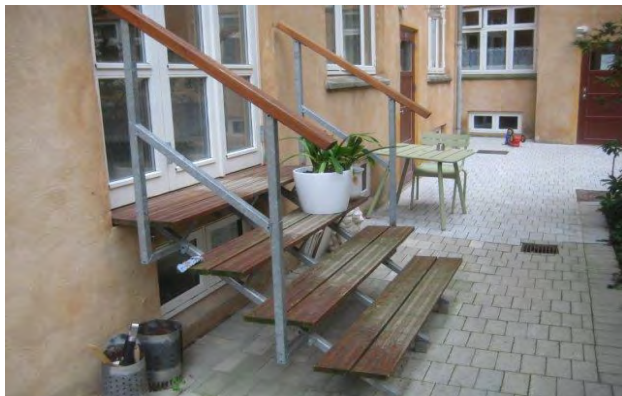
(24)2.1 Udvendige trapper fra boliger

Udvendig trappe til bolige med værn

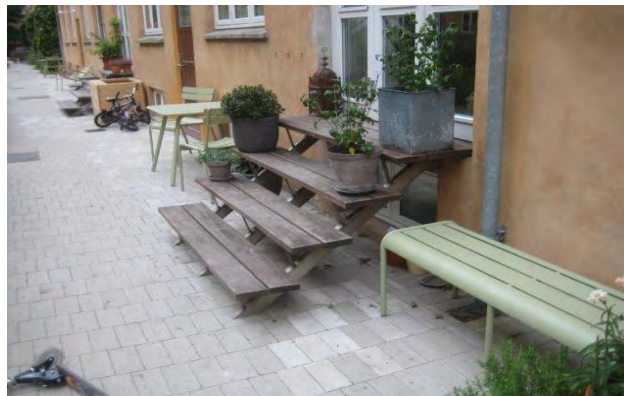
Udvendig trappe til bolig uden værn

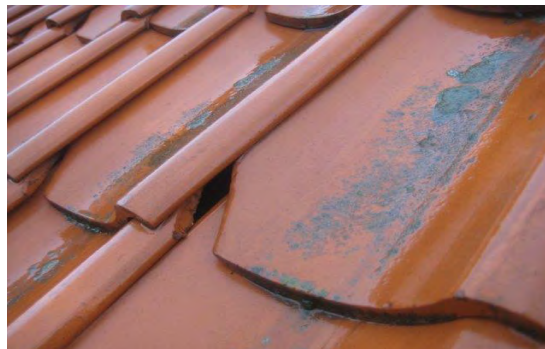
Tagsten "trukket" ved oplægning

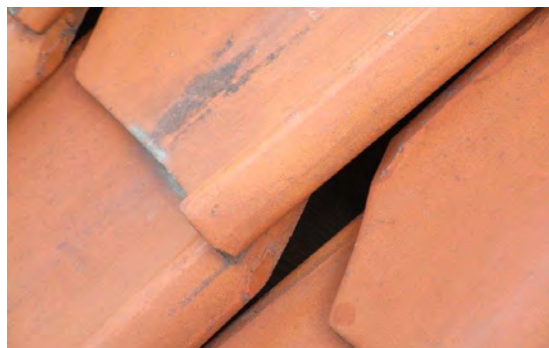
Tegl "trukket" ved oplægning

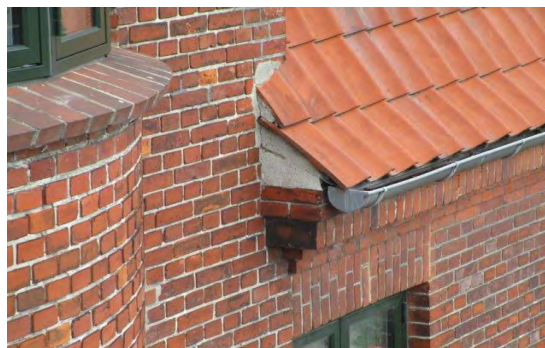
Stor mørtelpude med begyndende nedbrydning

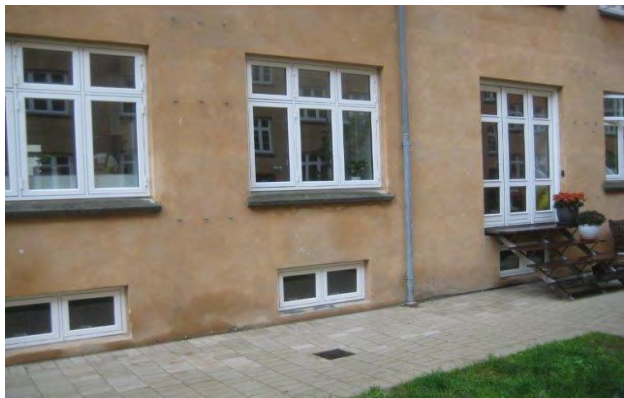
(31)4.1 Vinduer og altandøre

Nye vinduer i gårdfacade

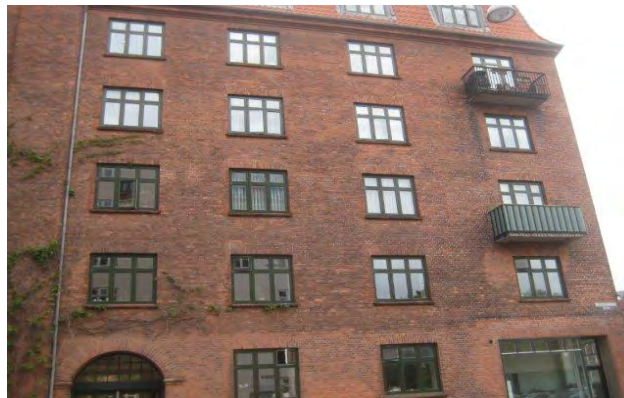
Nye vinduer og altandøre i gadefacade

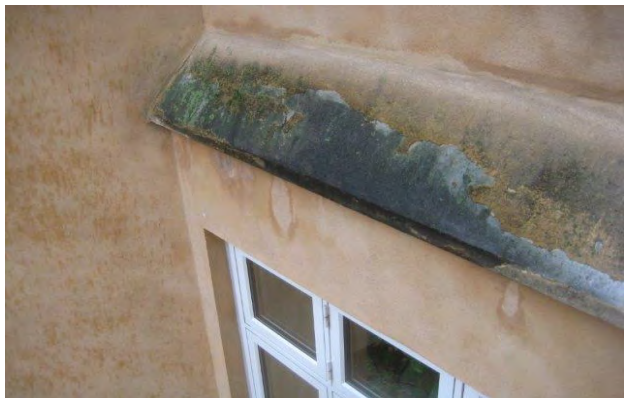
(31)6.1 Sålbenke

Skrå sålbænk ved bygningspring (tidligere faldet ned)

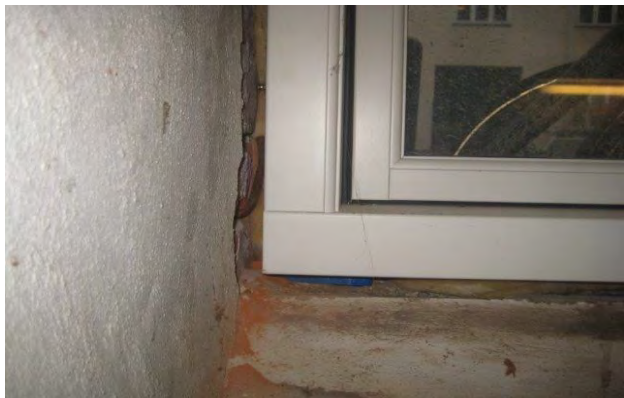
(31)7.1 Fuger omkring vinduer og altandøre

Manglende fuge indvendig i kælder

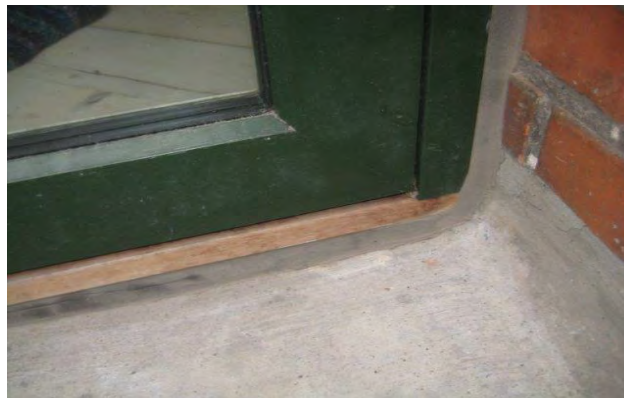
Elastisk fuge omkring altandør - ingen bemærkninger

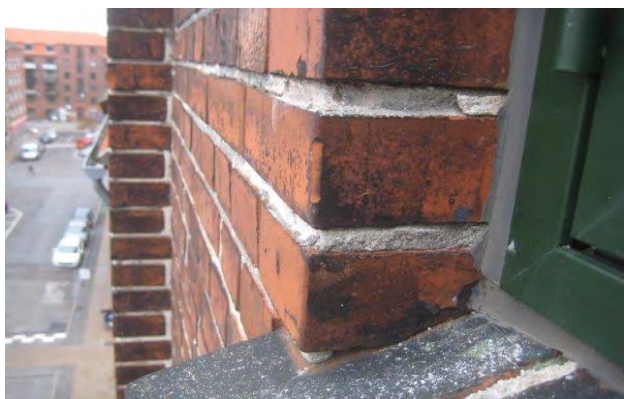
Elastisk fuge omkring vindue - ingen bemærkninger

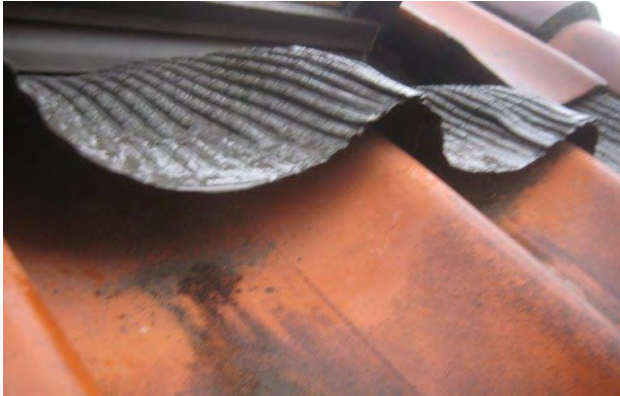
(37)2.1 Ovenlys og tagvinduer

Blyerstatning ligger ikke tæt til tagsten

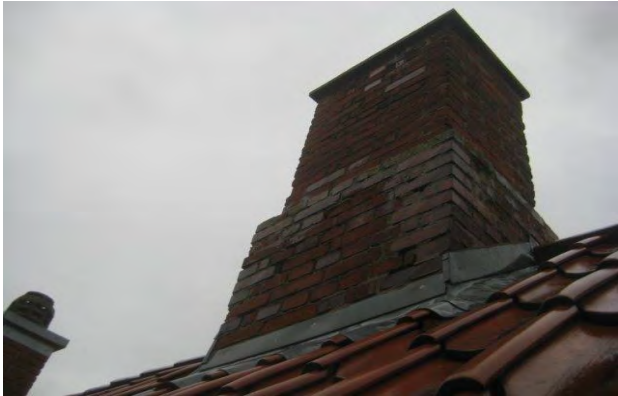
(37)7.1 Skorstene

Skorsten med udvaskede fuger

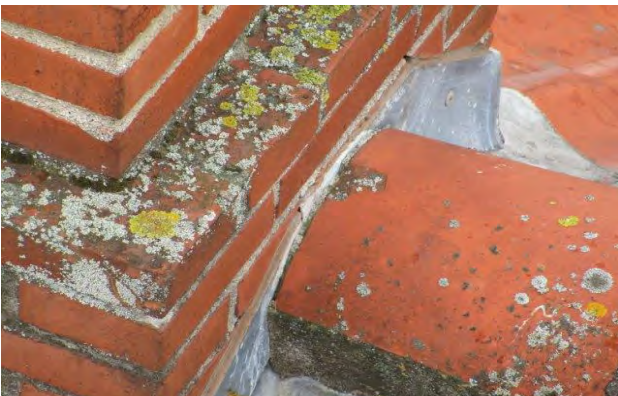
Begyndende fugeslip ved inddækninger

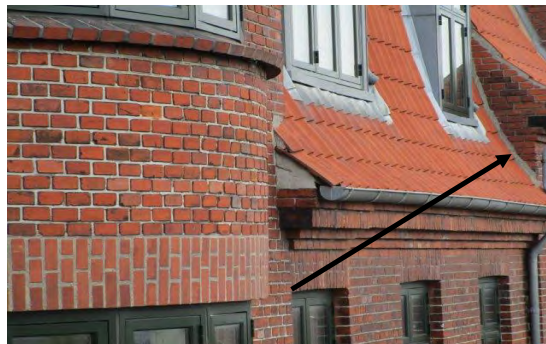
Manglende inddækninger mod trappetårn gadefacade

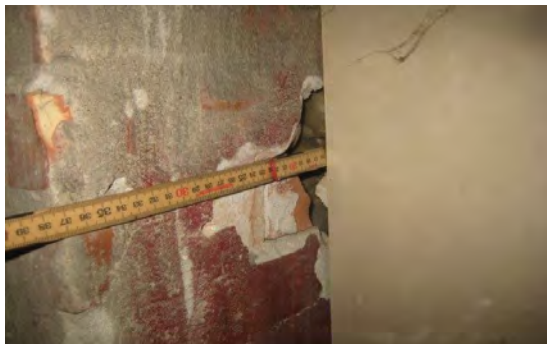
Manglende brandlukning ved tagbolig mod loftrum

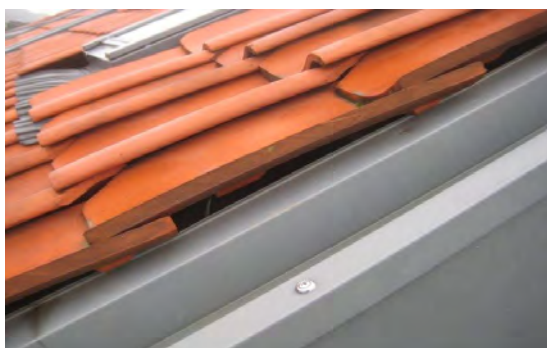
Manglende tætning af tagsten mod zinkflunker
