## A/B Bergthora

Drift- og vedligeholdelsesplan

Udarbejdet marts 2020

Sag: A/B Bergthora, varmemesterkontoret, Bergthoragade 42, st.tv., 2300 København S

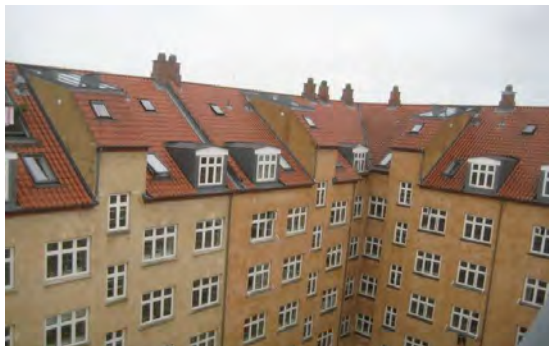
(21)3.2 Ydervægge - gårdfacader

Gårdfacader

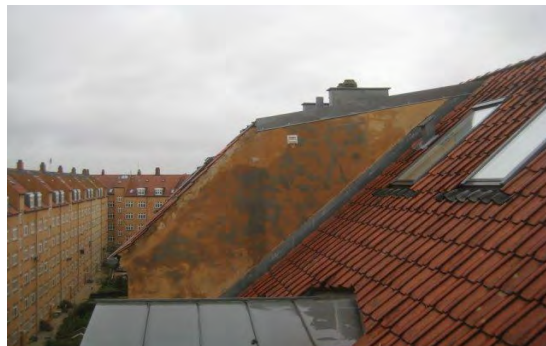
Udvasket puds på trappetårn

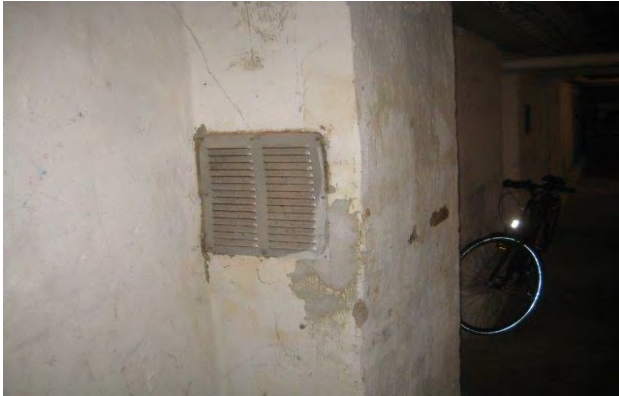
(22)3.1 Skorsten i kælder

Skorsten i kælder

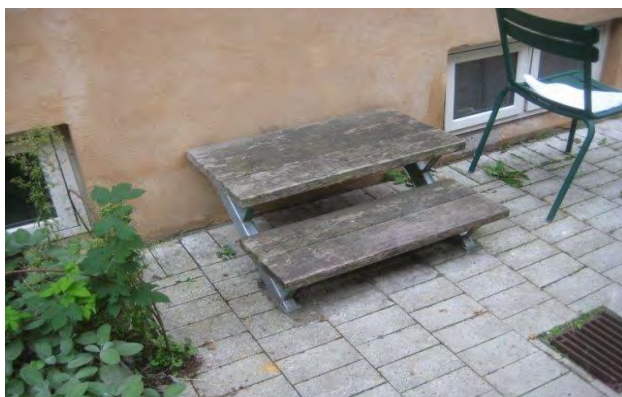
Hviletrin i gård

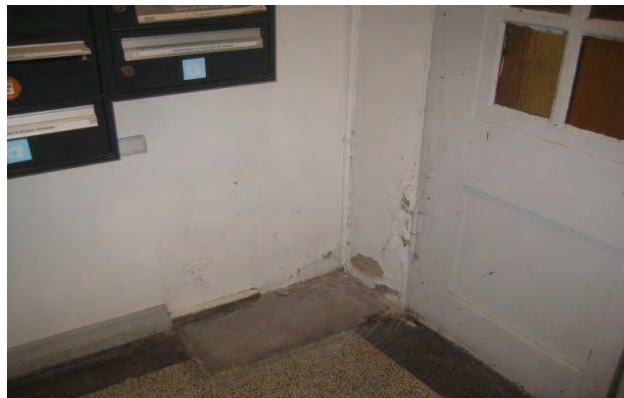
Terrazzo udluses som en del af treappeprojektet

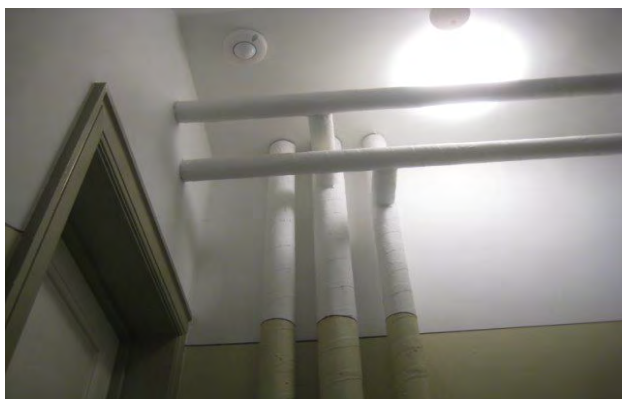
Nysiandsat bagtrappe

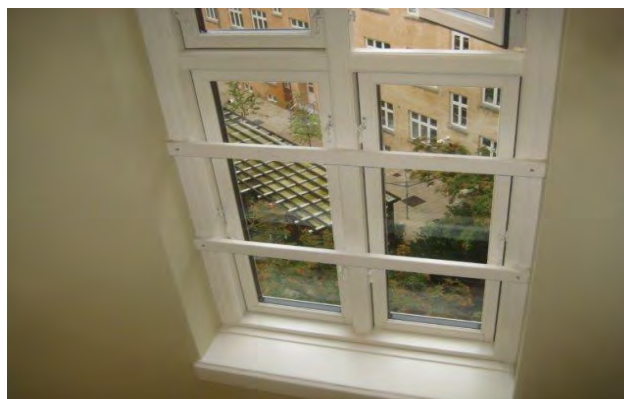
Tværgående værn ved opgangsvinduer

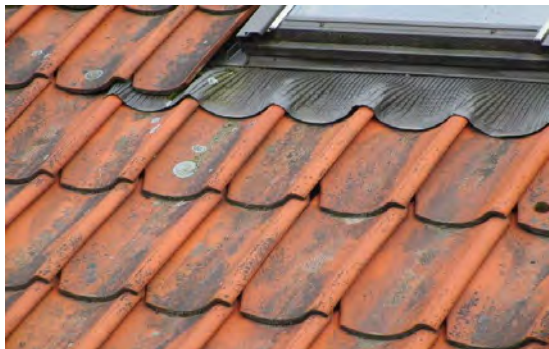
(27)1.1 Tagværk

Åbninger i tagfladen

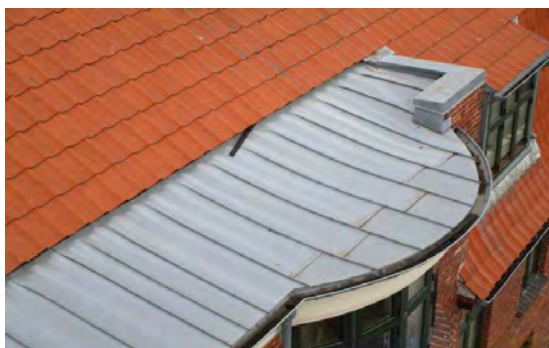
Løst snefangsrør

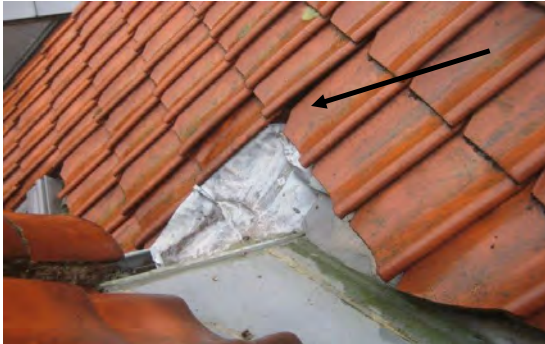
Åben samling med synlig lægte på gårdside ved AV

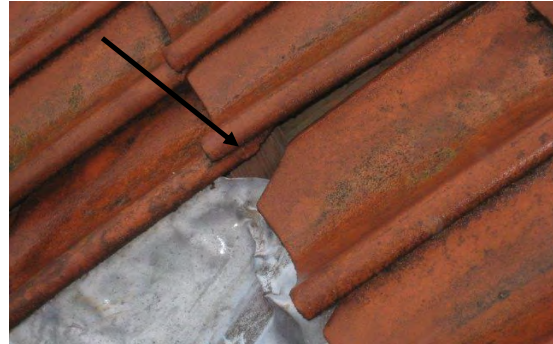
Blotlagt taglægte ved AV

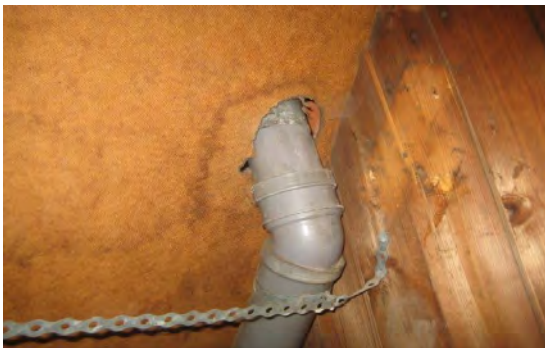
Opfugtet undertag ved taggennembrydning

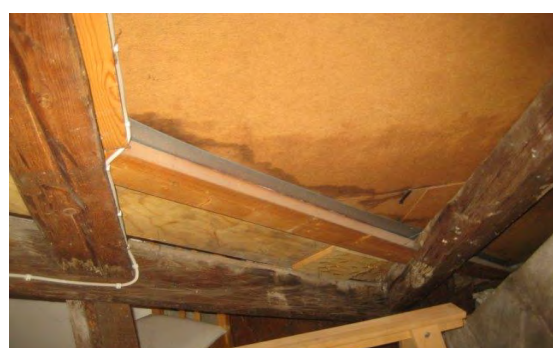
Opfugtet undertag ved skotrende

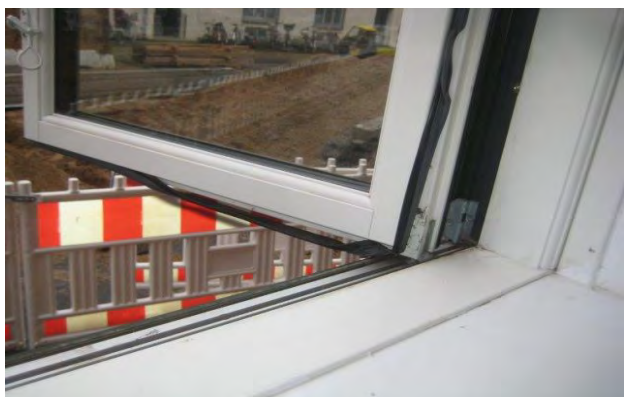
Defekt tætningsliste

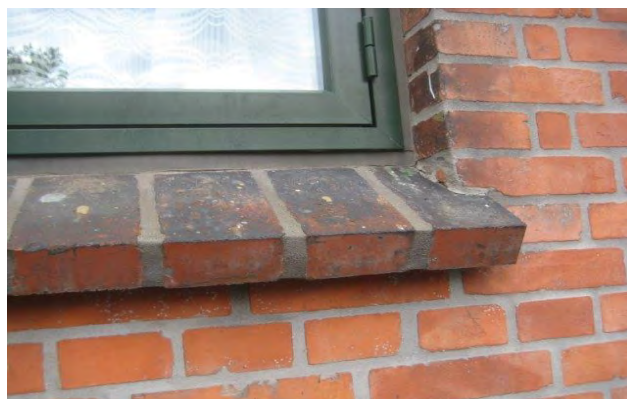
Omfuget sålbænk (rulleskifte) på gadefacade

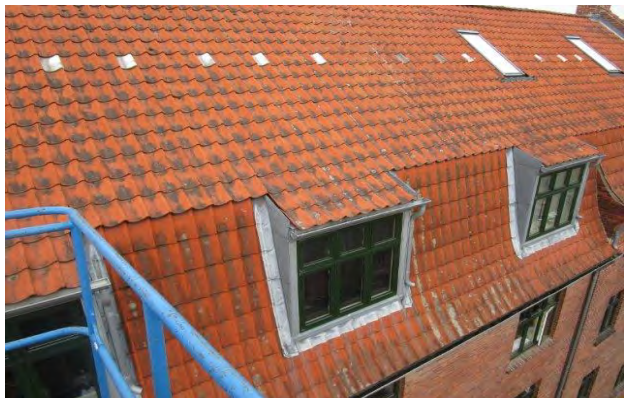
(37)1.1 Kviste

Eksempel på kviste på gadesiden

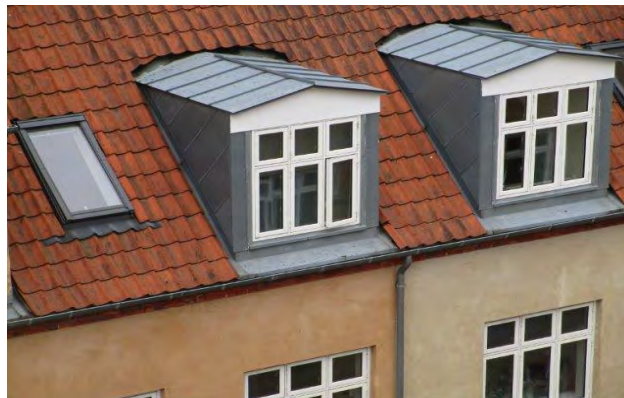
Eksempel på kviste på gårdsiden

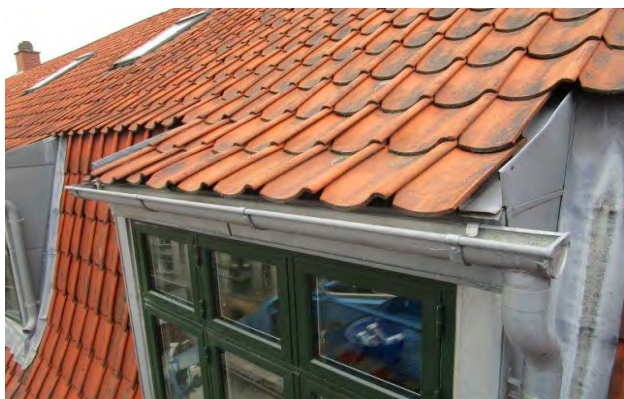
Tagrende og inddækninger vedc gadekvist

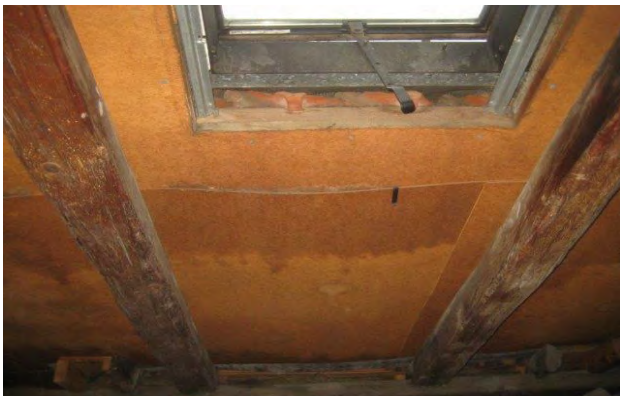
Opfugtet undertag under ovenlys

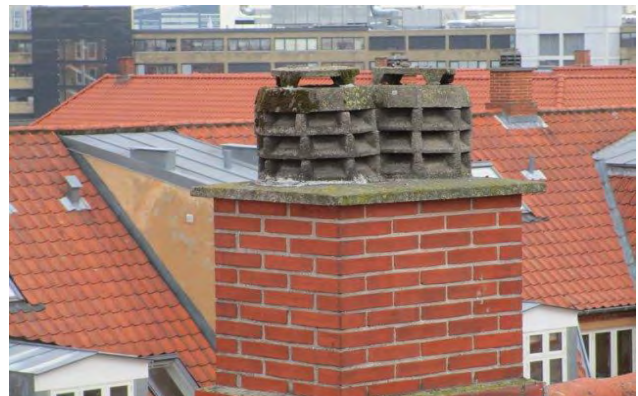
Omfuget skorsten

| <p>Skorstene bør gennemgås og omfuges i nødvendigt omfang, så der ikke sker yderligere nedbrydning og frostsprængninger af sten, som kan medføre svækkelse af bæreevnen. Samtidig eftergås elastiske fuger for fugeslip og svigt, og omfuges i nødvendigt omfang.</p> <p>Det anbefales at gennemgå alle skorsten fra lift inden udbedring, for at fastlægge det endelige omfang. Inden omfugning bør mørteltype fastlægges i samråd, evt. ved analyse af eksisterende opmurings- og fugemørtel.</p> | | | | |

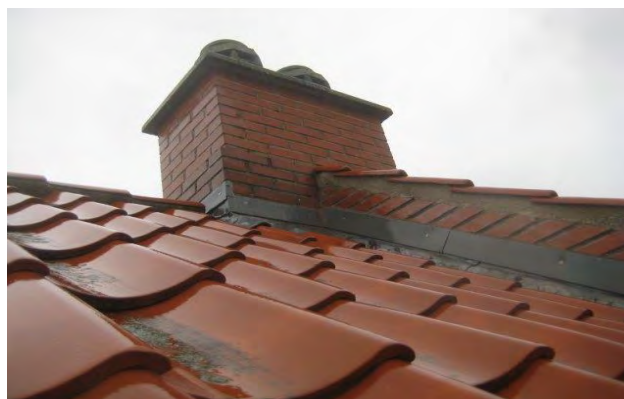
Brandkam i blankt murværk - OK stand

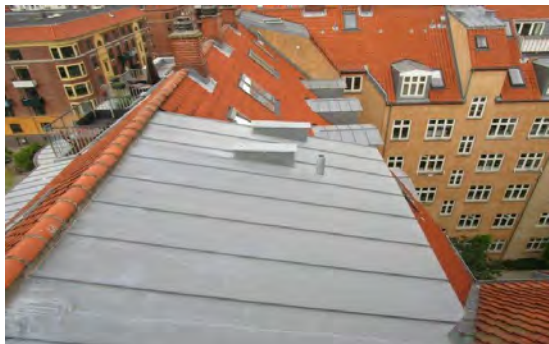
(37)8.1 Zinktage m.v.

Zinktage i god stand

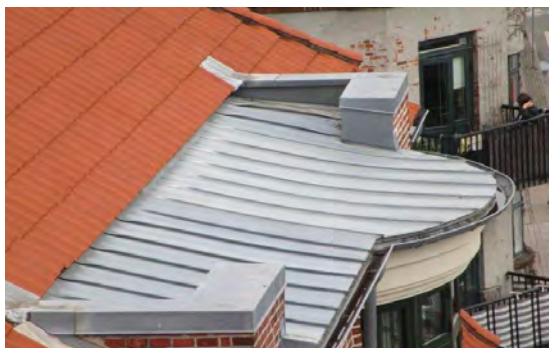
"Fladt" zinktag udskiftet ved Artillerivej. Øvrige holdes Under observation

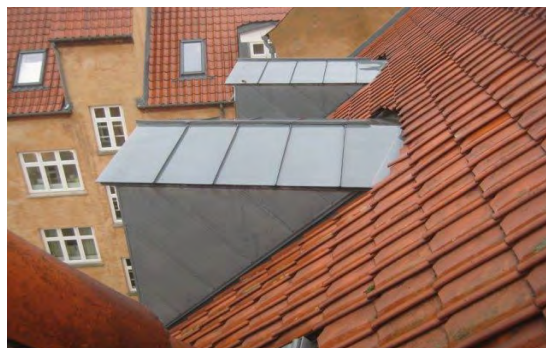
Zink på kviste i god stand

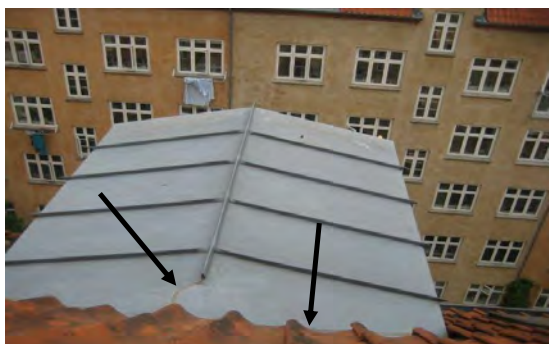
Lodninger på kvisttag inspiceres ved tageftersyn

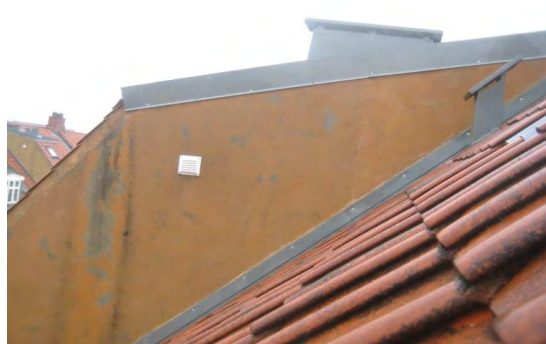
For korte inddækninger ved trappetårne gårdfacade

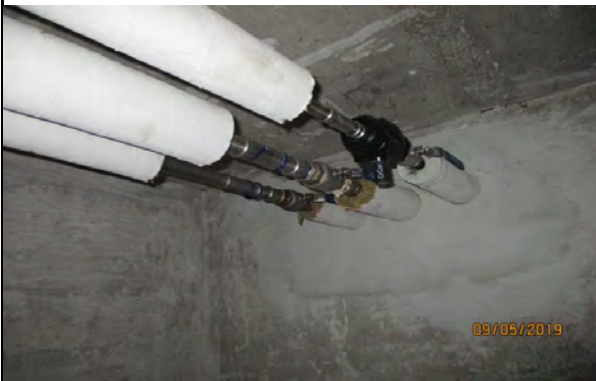
(53)1.1 Vandinstallation - koldt vand

Generelt billede for manglende isolering ved nye ventiler

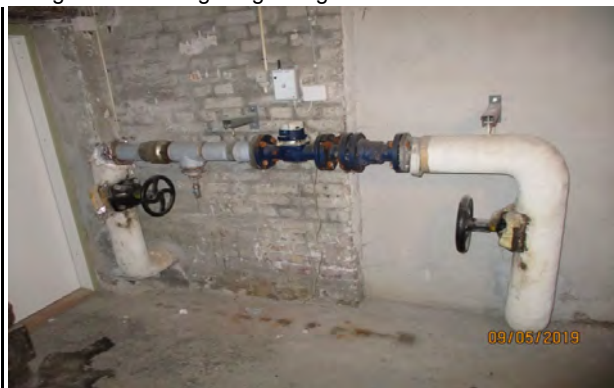
Manglende isolering Bergthoragade 45

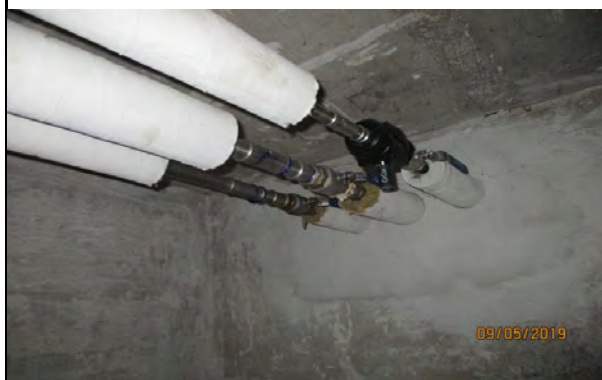
(53)1.2 Vandinstallation - Varmtvand

Generelt billede for manglende isolering ved nye ventiler

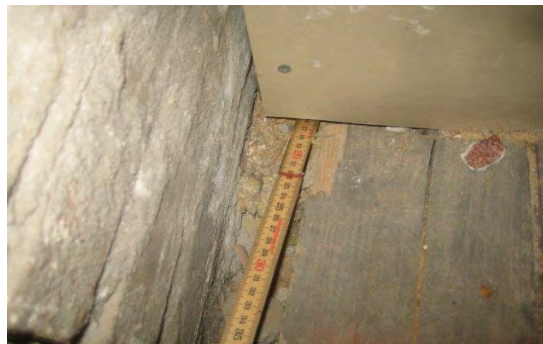
Skillevæg ved tagbolig er umiddelbart tilsluttet direkte på gennemgående gulvbrædder.

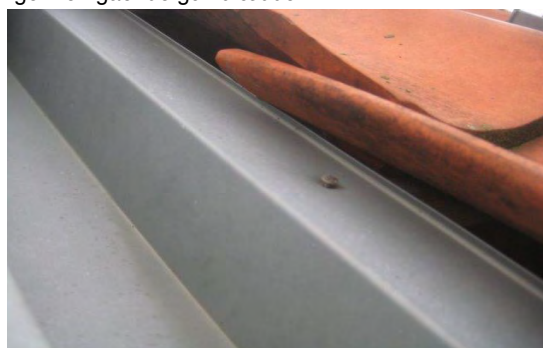
Forkert fastgørelse af dækkapsel mod zinkflunker
